Modification de la Plage Arrière

Résolution du problème de Plage arrière qui vient gêner la fermeture du haillon.

MINI One
MINI Cooper
MINI CopperS

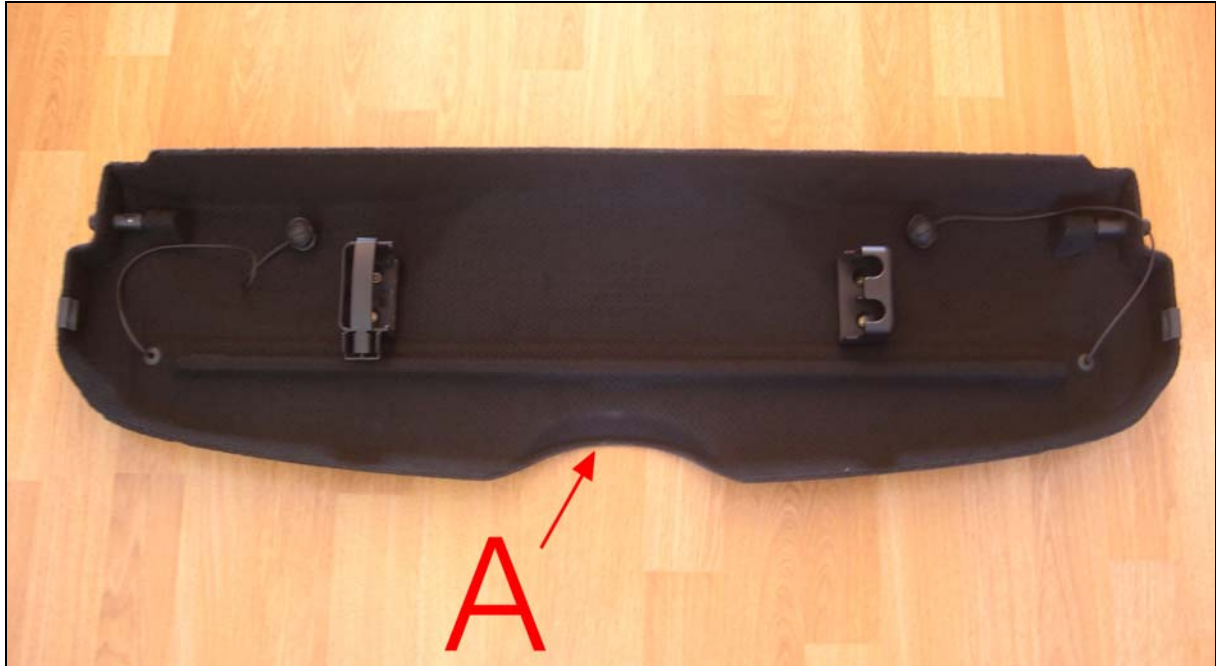
Il réside dans le fait que lorsque l'on ferme le haillon arrière, le moteur de l'essuie glace vient taper dans la plage au niveau de la déformation (A).
